# Wasseraktiviertes Leckabdichtungsset

**BELZONA®**  
**9631**

Belzona 9631 ist ein Leckabdichtungsset, das eine vorimprägnierte 5 cm x 150 cm Glasfaserumwicklung enthält, die durch Wasser aktiviert wird. Das in einem hermetisch dichten Folienbeutel verpackte Produkt ist gebrauchsfertig und muss nicht abgemessen oder gemischt werden.

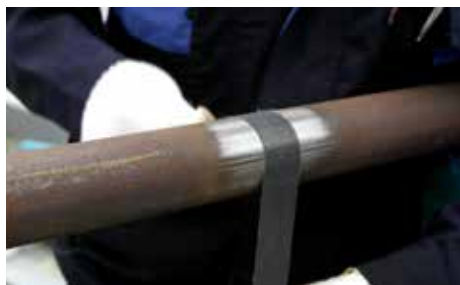
1. Oberfläche aufrauen und reinigen

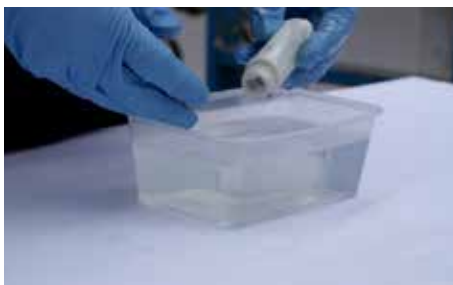
2. Umwicklung einweichen

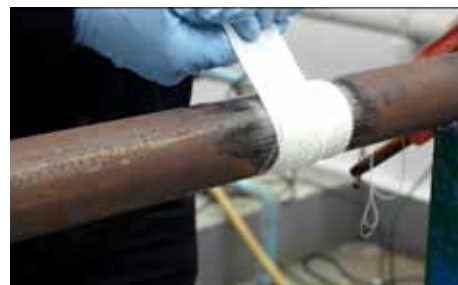
3. Umwicklung anbringen

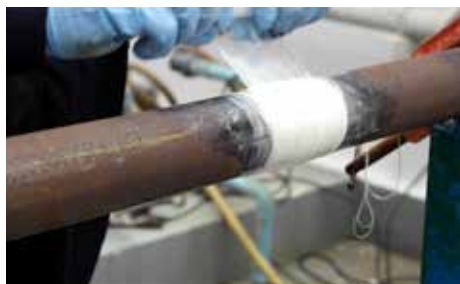
4. Folie aufbringen

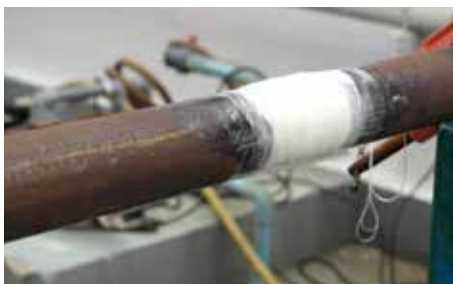
5. Abgeschlossener Auftrag
